河北富宸食品有限公司“9·10” 较大中毒淹溺事故调查报告

2021 年 9 月 10 日 17 时 28 分左右，沧州市吴桥县河北富宸食品有限公司污水处理站清污过程中发生一起中毒淹溺事故，造成 4 人死亡，直接经济损失约 545 万元。

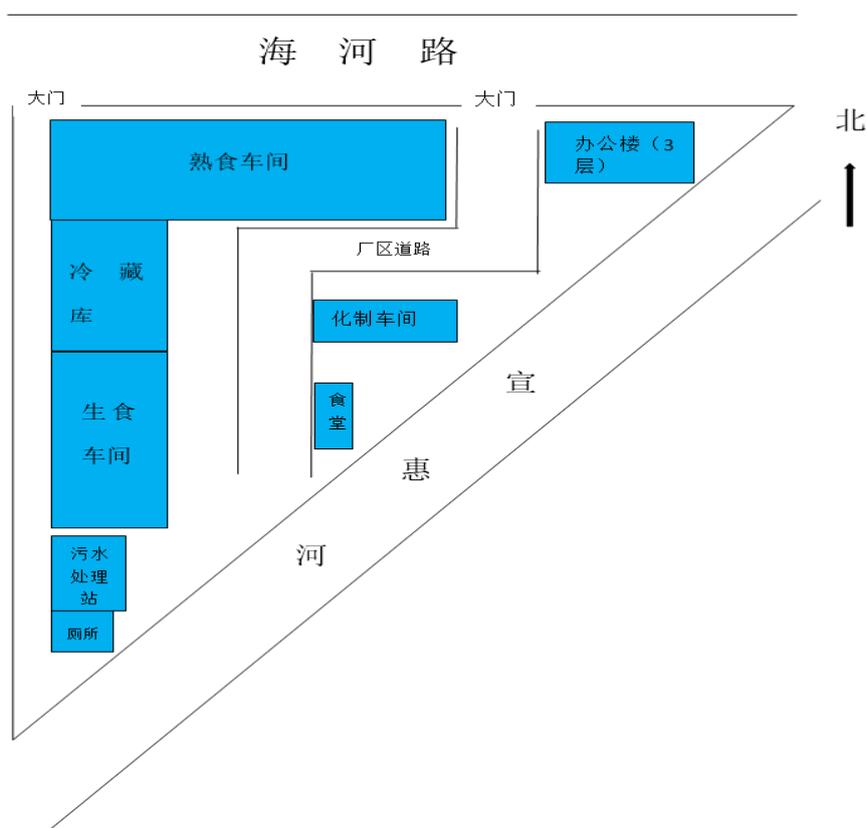
图 1：厂区平面示意图

富宸公司位于吴桥经济开发区海河路南，地形为直角三角形，北宽南窄，东南侧为宣惠河，西侧为河北永鹏液压元件有限公司，北侧为海河路。富宸公司主要建筑有办公楼、熟食车间（用于扒鸡加工）、冷藏库、生食车间（用于屠宰生鸡制作白条鸡）、污水处理站、化制车间（将鸡毛通过加热融化为碎片颗粒用于动物饲料），以及职工食堂等。（见图 1）

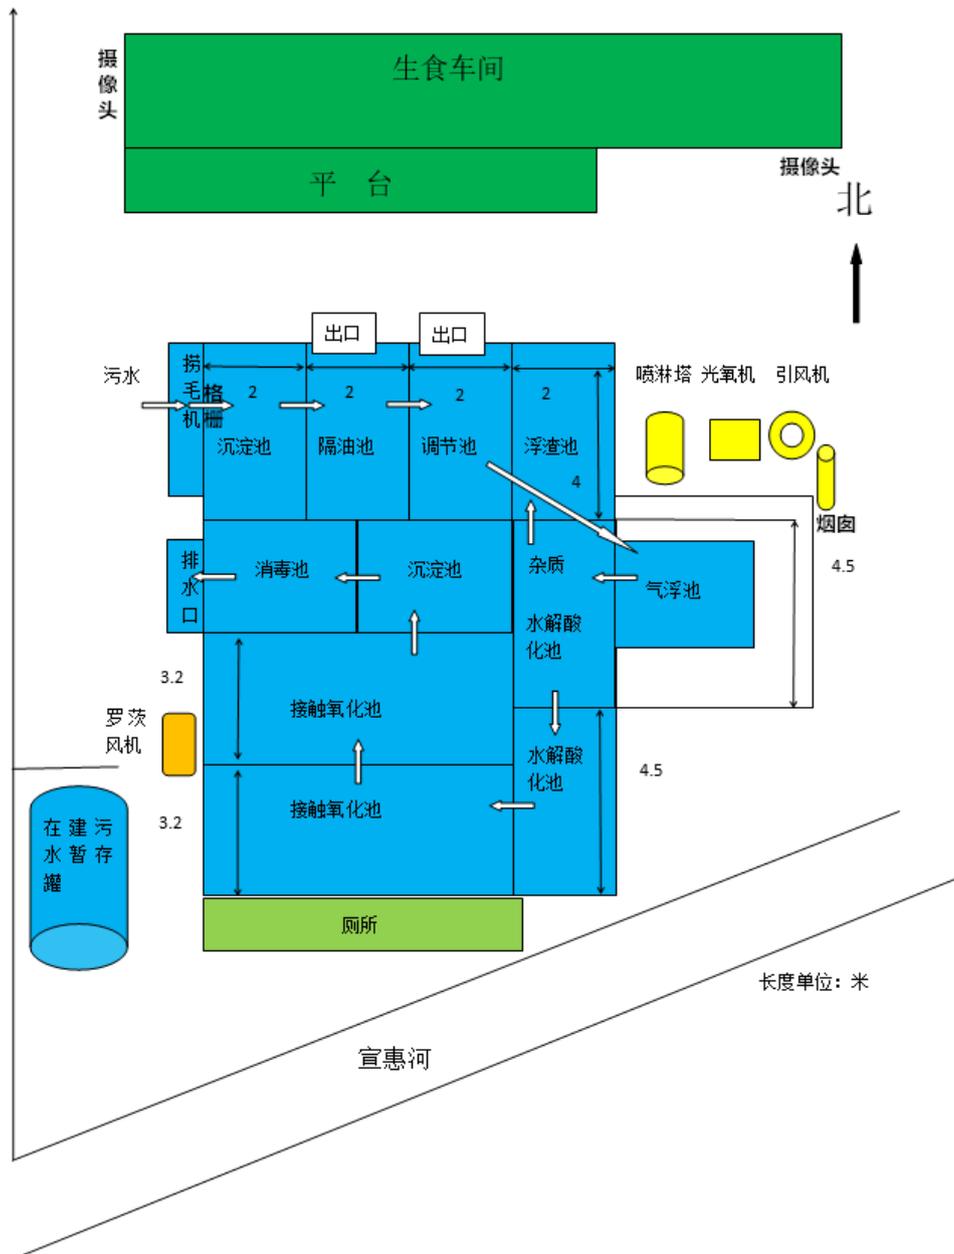
图 2：污水处理站平面示意图

发生事故的污水处理站（见图 2）位于厂区西南角，面积

124m²，污水池采用地下池、半地下池形式，内部布置有沉淀池、隔油池、调节池、浮渣池、气浮池、水解酸化池、接触氧化池、沉淀池、消毒池。

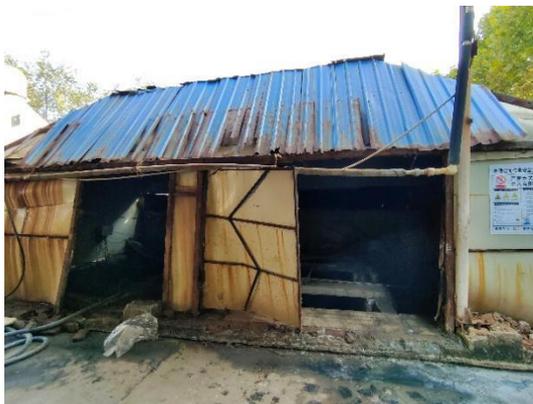
图 3：北侧污水处理池全貌

污水池四周及上方为彩钢罩棚（见图 3），污水池罩棚北侧

设有两个出口，分别位于调节池、隔油池北侧，出口处悬挂“有限空间作业安全告知牌”、疏散路线牌，事发时出口围栏置于污水池西侧厂区围墙边。

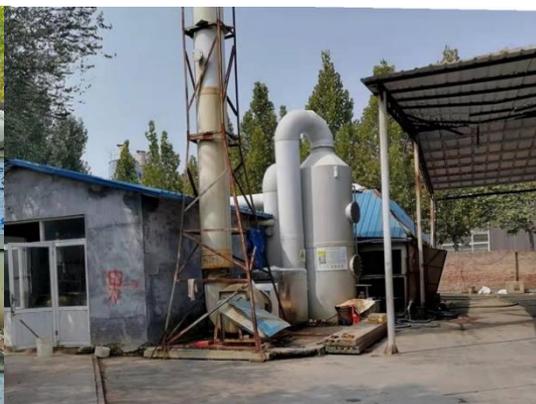
图 4：通风设施情况

污水池通过轴流风机由北侧出口向罩棚内送新风，彩钢棚顶部开有三个引风口，通过喷淋塔、光氧机、引风机、烟囱向高处排放，实现罩棚内空气流通。（见图 4）

9月10日下午，因更换污水处理站光氧机，16时40分左右开始，引风机一直处于停止工作状态，造成污水池罩棚内长时间空气不流通，硫化氢在污水池罩棚内富集。

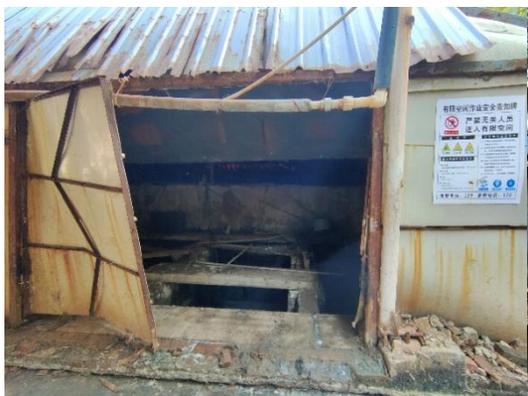
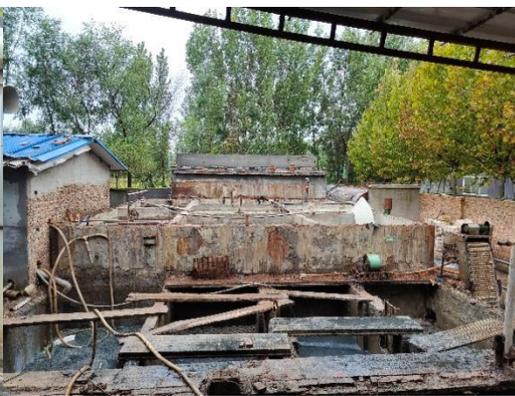
北侧为地下池，由西向东分别为沉淀池、隔油池、调节池、浮渣池，深 2.6 米；北侧四个污水池南面是一段矮墙，高约 1.6 米，矮墙南侧各污水池深约 4.2 米，为半地下池。本次事故发生的隔油池、调节池上方铺设有几块横向楼板、竹排。（见图 5、图 6）

图 5：污水池罩棚内情况

图 6：拆除罩棚后全貌

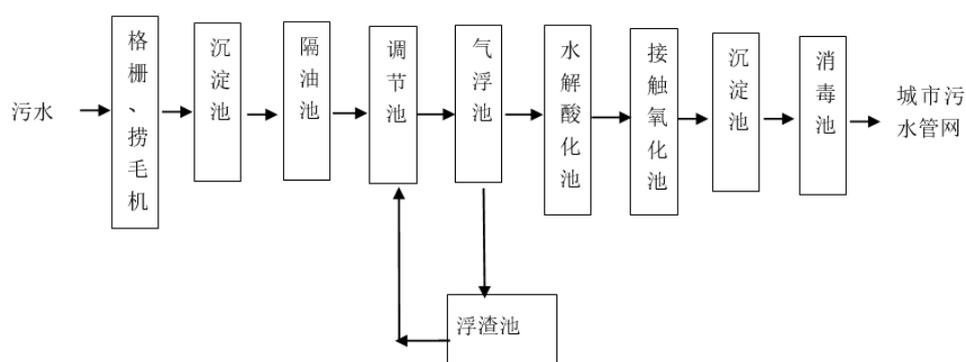
图 9：废水处理工艺流程图

富宸公司污水的来源有四处：一是生食车间活鸡屠宰产生的污水，二是熟食车间冲洗地面的污水，三是化制车间含水的鸡毛压滤出的污水，四是企业内部的生活污水，其中 95% 以上污水产生于生食车间。污水中含有鸡毛、鸡血、粪便、碎肉、油脂、肠内未消化物等杂质，污水通过地沟收集流到污水处理站罩棚西侧

捞毛机处，经过格栅拦截、捞毛机、辅助人工将污水中鸡毛等较大杂物捞出，再经沉淀池、隔油池、调节池进入气浮池加入聚合氯化铝、聚丙烯酰胺进行混凝、絮凝反应，气浮池的浮渣进入浮渣池，上清液进入水解酸化池厌氧分解、接触氧化池好氧分解、沉淀池沉淀、消毒池消毒后排至城市污水管网（见图 9）。

含有鸡血、粪便、碎肉、油脂、肠内未消化物、鸡毛的污水通过地沟流到污水处理站罩棚西侧经捞毛机后进入污水池北侧沉

淀池、隔油池、调节池、浮渣池，经过厌氧反应，由硫酸盐还原菌分解含有鸡血、粪便、碎肉、油脂、肠内未消化物、鸡毛的污水过程中产生硫化氢等有毒有害气体。

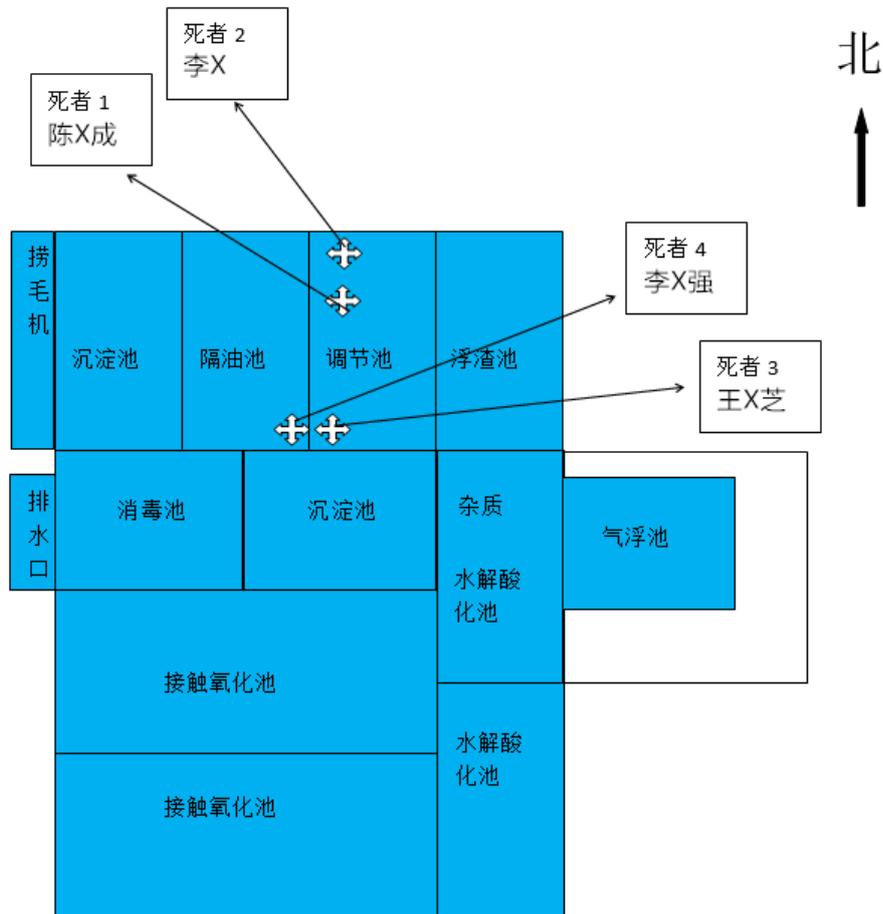
图 10：死者位置现场复原图

外来人员王海明、李宁在对富宸公司污水处理站光氧机更换期间，引风机停止工作，污水池罩棚内硫化氢等有毒气体富集。17 时 28 分左右，王永芝、陈海城、李志强三人在未通风、未检测、未采取任何防护措施的情况下，违规进入污水池罩棚内，因吸入有毒有害气体造成中毒，身体失去平衡，三人相继落入污水池中。在污水池罩棚西侧工作的李鹏发觉异常，立即快步前往污水池罩棚内进行救援，同样因吸入有毒有害气体中毒，落入污水池中（见图 10）。

富宸公司作业人员在未通风、未检测、未采取防护措施的情况下，违规进入污水池罩棚内作业，中毒并坠入污水池，现场人员盲目施救导致伤亡扩大。

〔2020〕第 4 号），落实有关行业、领域有限空间作业安全监管责任，督促分管行业领域涉及有限空间的生产经营单位健全有限空间作业相关管理制度和操作规程，对有限空间作业相关人员开展有针对性的教育和培训，落实有限空间管控措施和作业票制度，配齐有关通风监测、个体防护、应急救援装备器材。监督企业严格遵循“先通风、再检测、后作业”的要求，按照标准佩戴齐全安全防护用品进行作业，坚决防止类似事故再次发生。

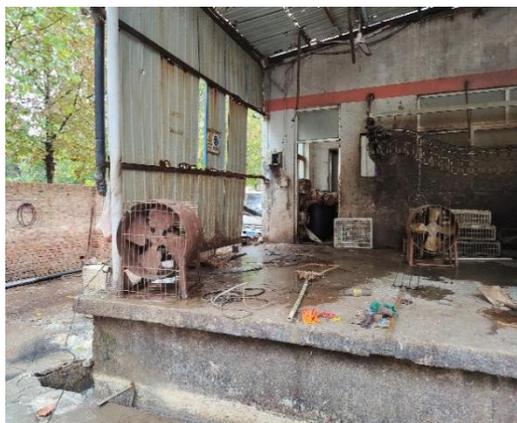
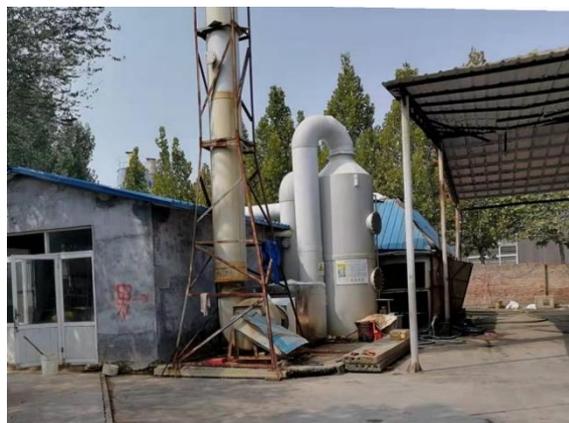
污水池门口北侧车间平台上正对污水池进出口放置两台轴流风机（有人进入罩棚内作业时方开启轴流风机）；罩棚上方有三处引风口，污水池罩棚内空气通过管道、喷淋塔、光氧机、引风机、烟囱排放。（见图 11、图 12）

图 11：两台轴流风机

图 12：喷淋塔、光氧机、引风机

根据吴桥县环境保护监测站 2021 年 9 月 11 日 18 时 43 分对事发地点污水池罩棚内进行气体检测数据显示：硫化氢含量 $126\text{mg}/\text{m}^3$ （最高允许浓度 $10\text{mg}/\text{m}^3$ ）。
